【報告書】

サーモグラフィーによる路面温度の確認

(撮影箇所) 長久手中央土地区画整理事業

平成 27 年度特殊道路築造工事その 1

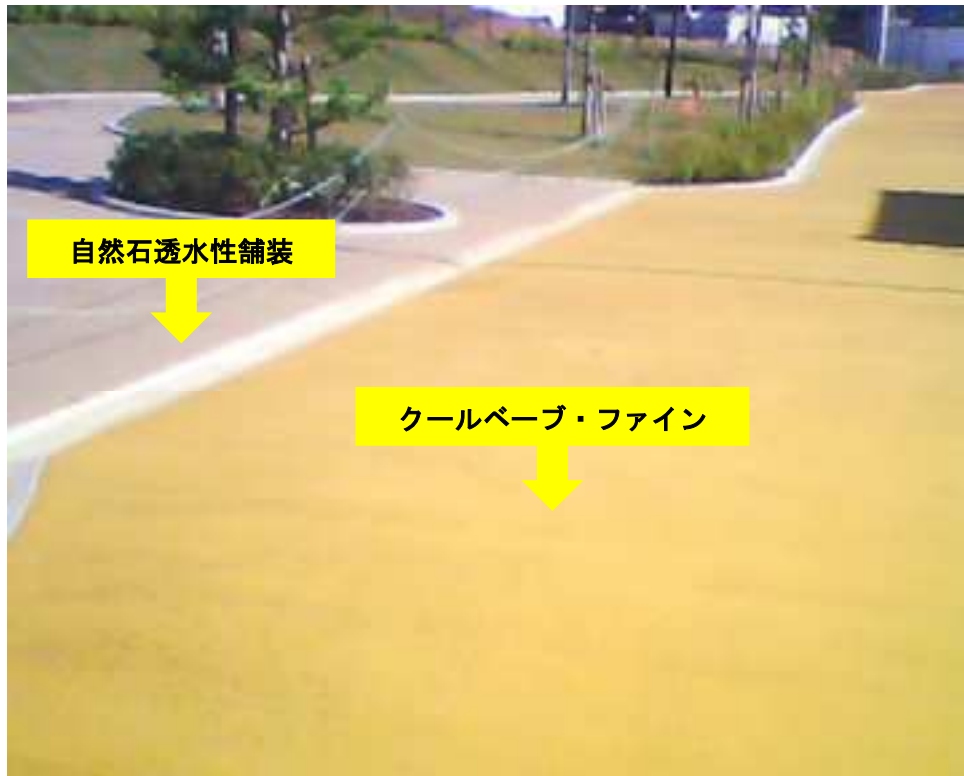
ファイル名: T000273.JPG
測定日: 2016/03/12
測定時間: 15:26:44
コメント:
カメラ型式: F3L
レンジ: (11~20.0°C~100.0°C)
イメージモード: A2
外部レンズ: 標準
放射率: 1.00
環境温度: 25.0°C

＜路面温度比較＞	
自然石透水性舗装	a=41.2°C
クールベープ・ファイン	b=35.4°C
	C=33.0°C
温度差	5.8~8.2°C

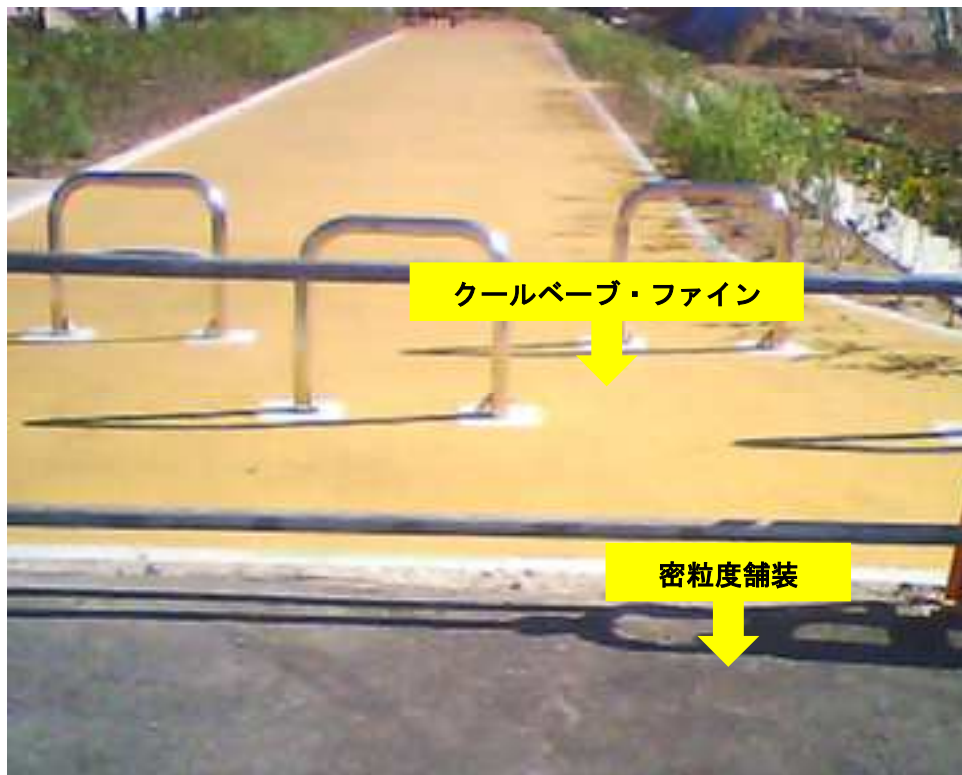
ファイル名: T001973.JPG
 測定日: 2016/03/12
 測定時間: 15:58:47
 コメント:
 カメラ型式: F3L
 レンズ: (11~20.0mm~100.0mm)
 イメージモード: F2
 外部レンズ: 標準
 放射率: 1.00
 環境温度: 25.0°C

＜路面温度比較＞	
密粒度舗装	a=48.3°C
クールペーブ・ファイン	b=37.4°C
	C=39.6°C
温度差	10.9~8.7°C

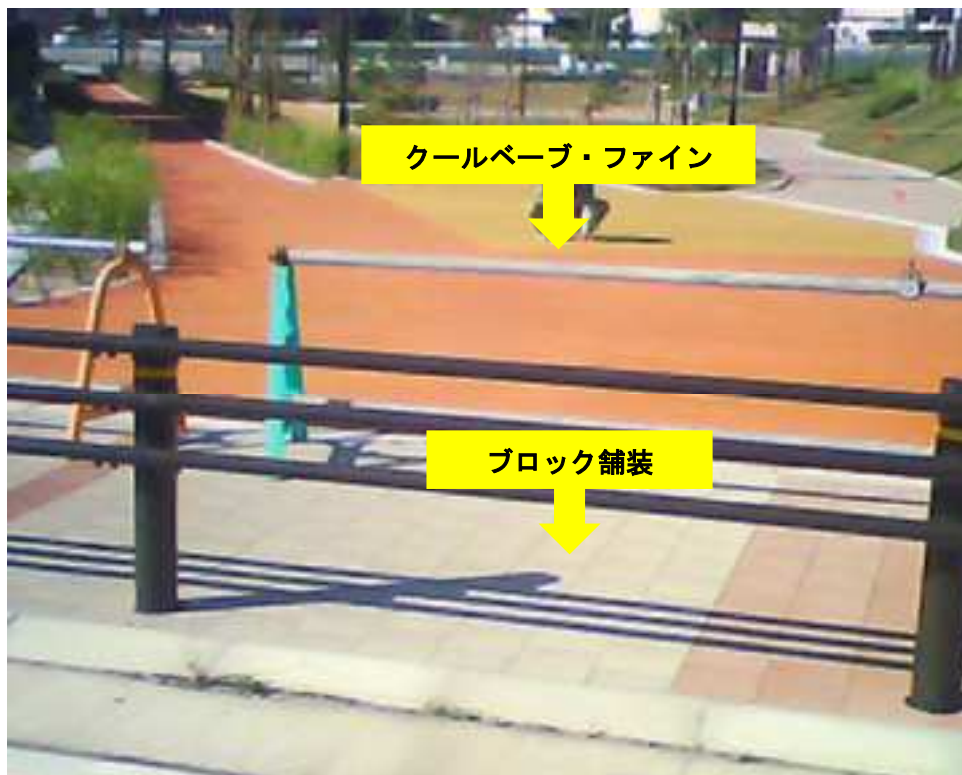
ファイル名: T1000473.JPG
 測定日: 2016/05/12
 測定時間: 15:08:22
 コメント:
 カメラ型式: F3L
 レンジ: 11~20.0°C~100.0°C)
 レゾリューション: 72
 外部レンズ: 標準
 放射率: 1.00
 環境温度: 25.0°C

＜路面温度比較＞	
ブロック舗装	a=41.0°C
クールペーブ・ファイン (橙色)	b=33.5°C
クールペーブ・ファイン (黄色)	C=32.6°C
温度差	7.5~8.4°C
