豊田スタジアム 舗装修繕工事

【駐車場を除く豊田スタジアム周囲の舗装を修繕】
2001年に竣工したスタジアム周辺の舗装が著しく損傷している。
2019年のラグビー開催に合わせ舗装を打ち換える工事です。

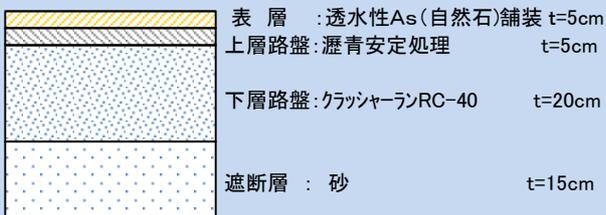
自然石舗装(透水性タイプ)

自然石舗装(排水性タイプ)

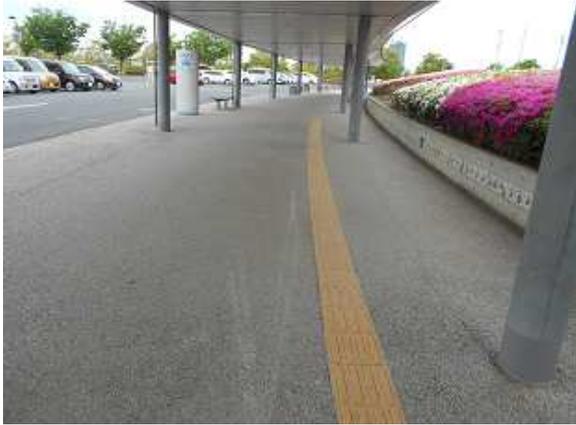
Before

脱色アスファルトによる自然石舗装の骨材が剥離飛散。
車両走行に耐え、紫外線劣化等の問題がない、耐久性のある
舗装材としたい。
舗装構成は変えず、透水機能、排水機能を保持する。
自然石舗装に近いカラーリングを望む。

自然石舗装をカラー透水性(&排水性)舗装「ポラス・ファイン」に換える。
それぞれの既設舗装のAsC層を撤去。
表層に開粒度Ⅱ型※1を舗設する。
カー・トップ樹脂混合物※2を表層の表面空隙に充填する。
