## 豊田スタジアム 舗装修繕工事

【駐車場を除く豊田スタジアム周囲の舗装を修繕】  
2001年に竣工したスタジアム周辺の舗装が著しく損傷している。  
2019年のラグビー開催に合わせ舗装を打ち換える工事です。  
(工期:平成29年5月10日から平成30年2月28日)

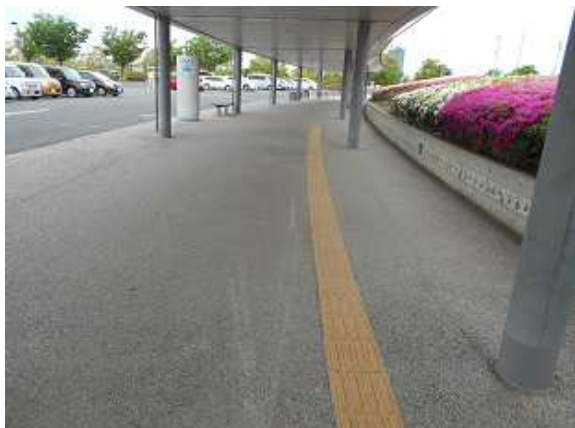
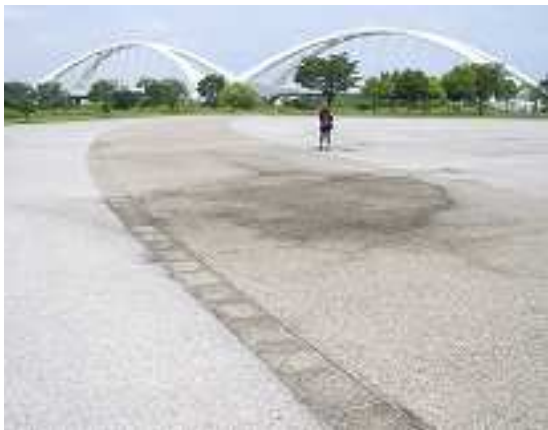
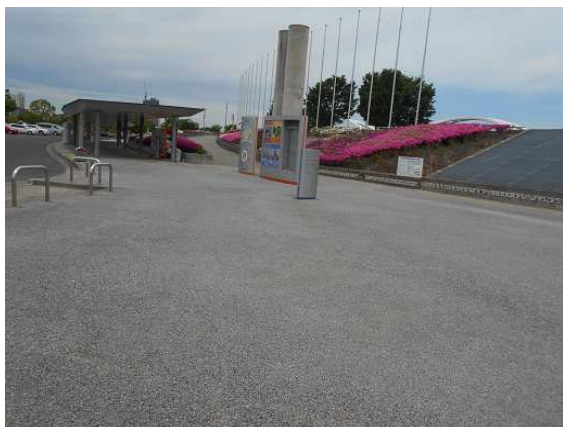
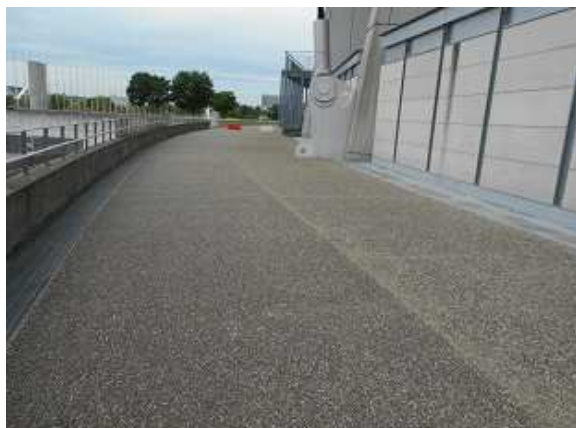
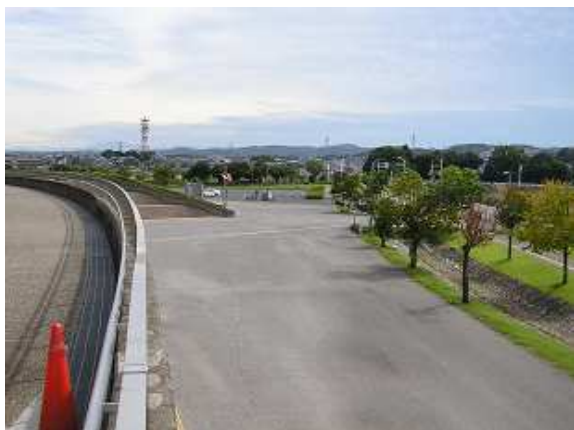
現状:脱色アスファルトによる自然石舗装の骨材が剥離飛散。  
要求①:車両走行に耐え、紫外線劣化等の問題がない、  
耐久性のある舗装材としたい。  
要求②:舗装構成は変えず、透水機能、排水機能を保持する。  
要求③:自然石舗装に近いカラーリングを望む。

Before(2017.8.22撮影)

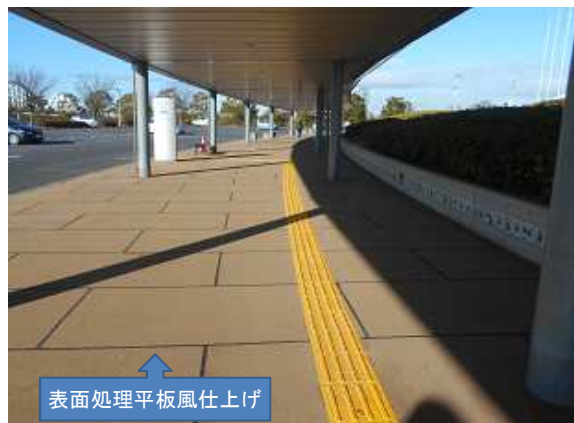
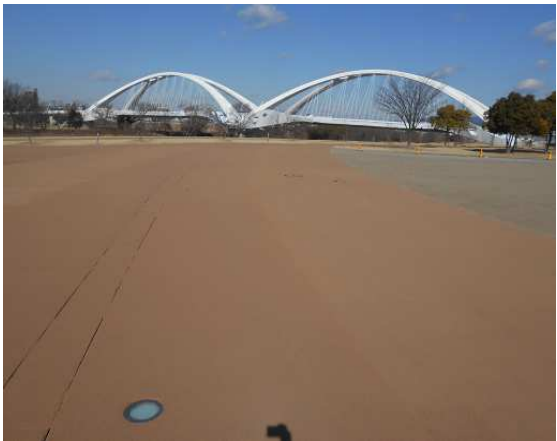
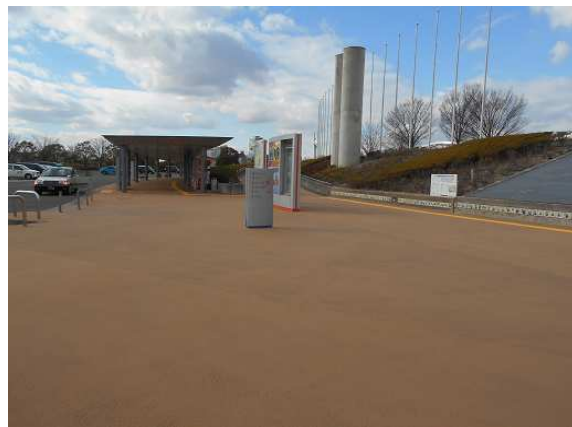
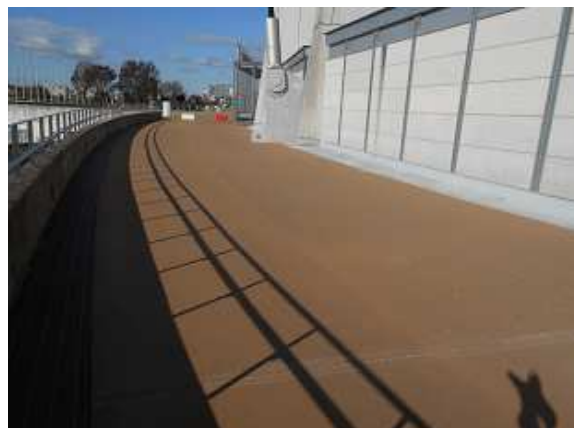
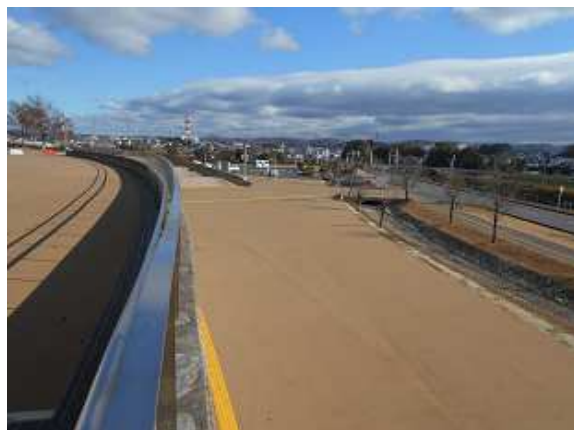
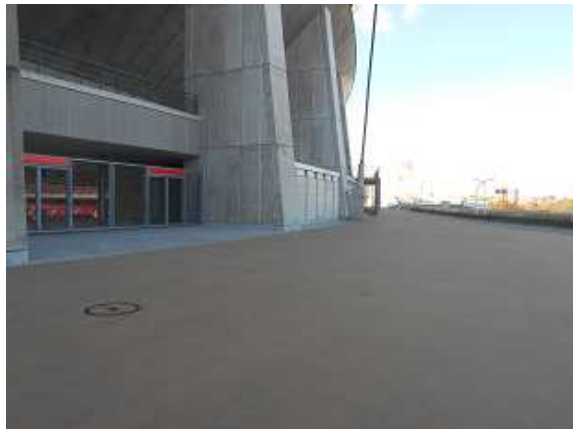
After(2018.2.6完了)

既存の自然石舗装をカラー透水性(又はカラー排水性)舗装「ポーラス・ファイン」に換える。

工程①:それぞれの既設舗装のAsC層を撤去。  
工程②:表層に開粒度Ⅱ型※1を舗設する。  
工程③:カラー・IP※2の樹脂混合物※2を表層の表面空隙に  
充填する。
